## **Bassin Houiller du Nord Pas-de-Calais – Mise à jour de l'aléa échauffement sur les communes de Bruay-la-Buissière et Wingles (62)**

**2024/077DE\_Bis – 24HDF22010**

**Le 12/04/2024**

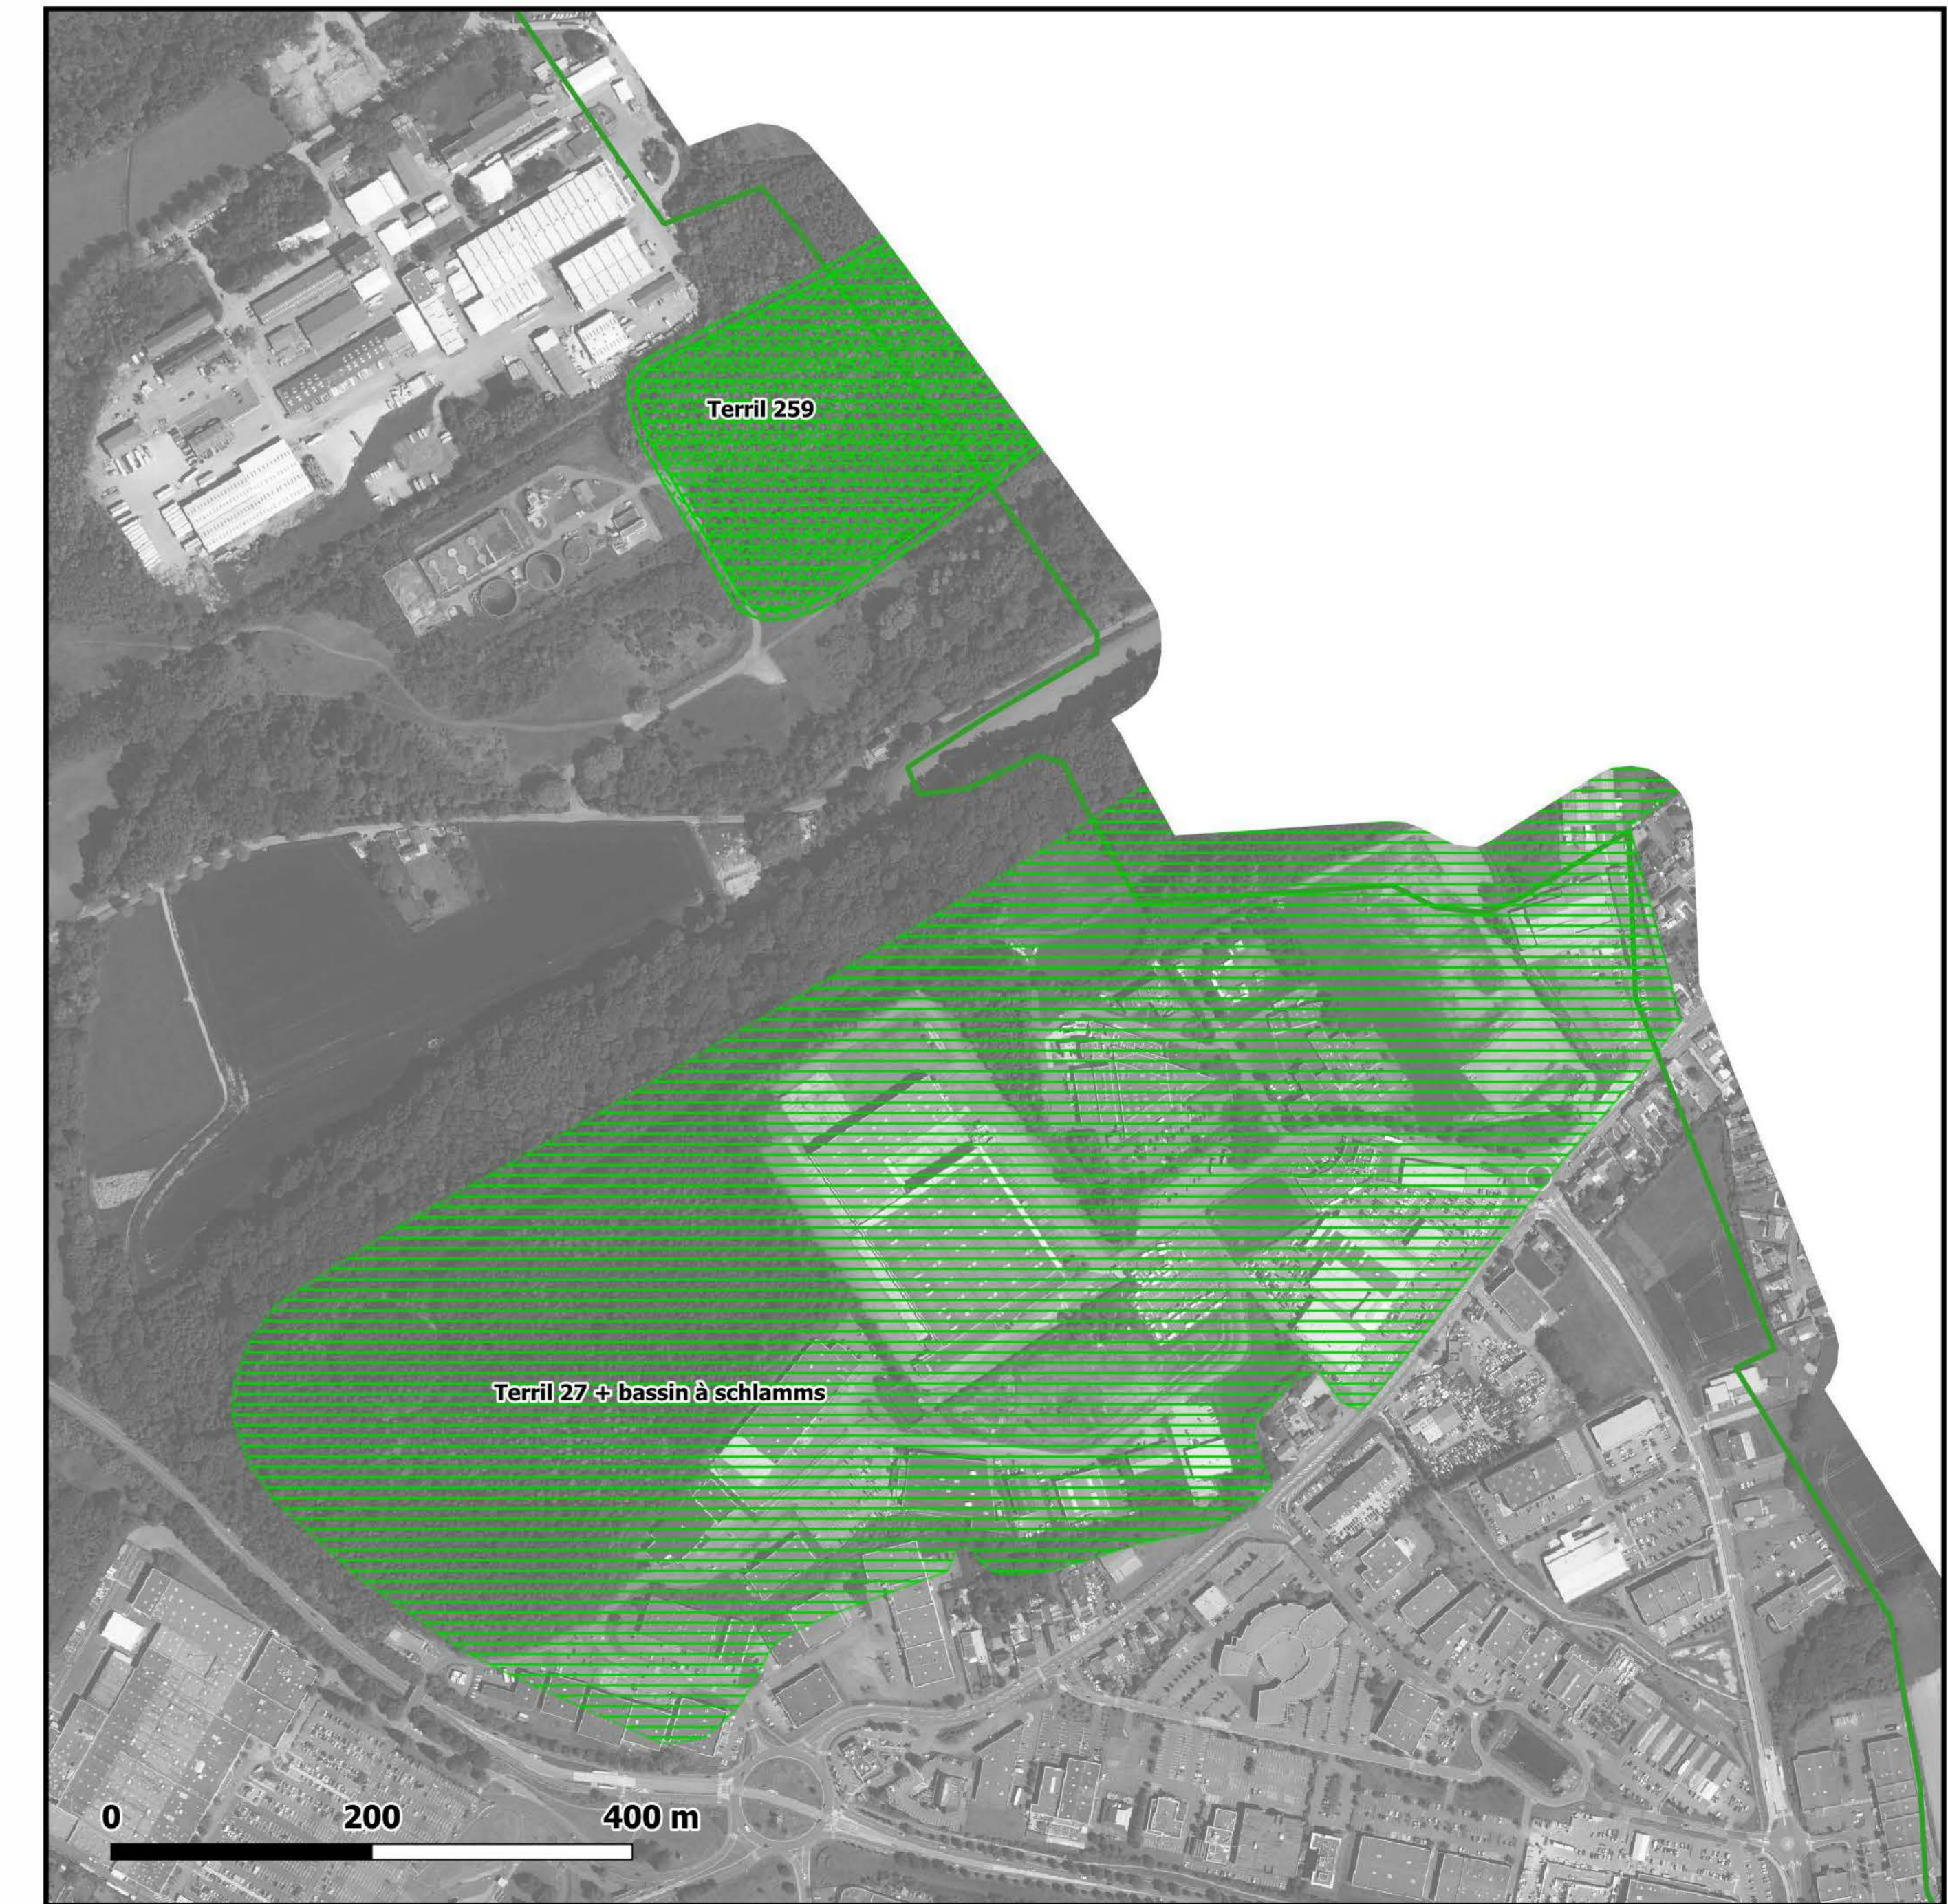
Commune de Wingles (62)

En l'absence d'anomalie thermique détectable (températures inférieures à 5°C au droit de l'ancienne zone des échauffements), le niveau d'aléa du terril peut être ramené à faible (prédisposition peu sensible), par cohérence avec les dépôts sans point chaud connu.

La carte d'aléa mise à jour est jointe en annexe.

- Terril T10 : Aléa échauffement ramené de fort à faible (prédisposition peu sensible au lieu de très sensible) ;
- Terril T70C : Aléa échauffement ramené de fort à faible (prédisposition peu sensible au lieu de très sensible).
